TBA-kennispaper 4

Voorkomen van schade op wand- en plafondaansluiting bij het stukadoren van houtskeletbouw gevelvullende wandelementen

juli 2024

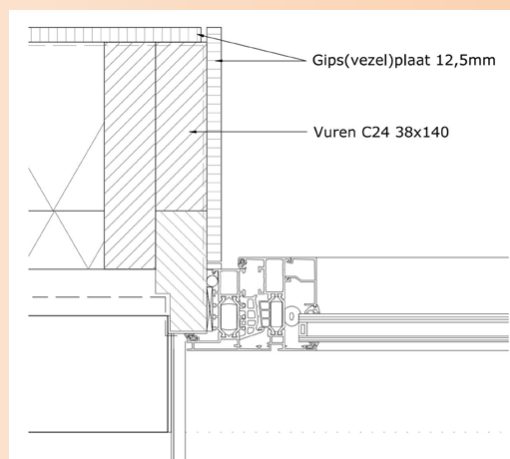
Huidige detail neggekant HSB element.

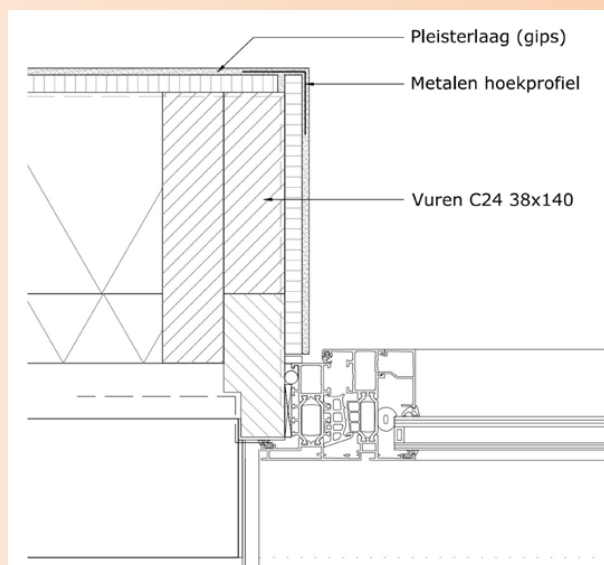
Huidige detail neggekant HSB element met gepleisterde afwerking.

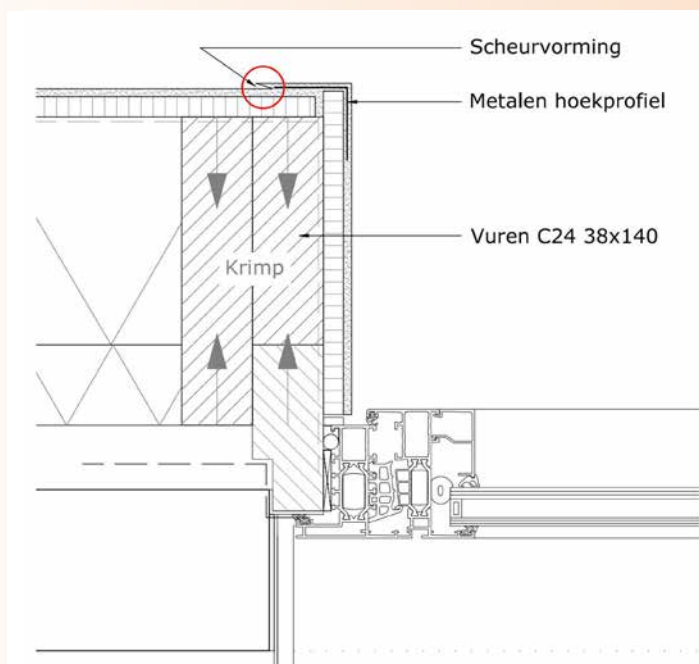
Bij de uitwendige hoeken van raam- en deuropeningen zien we vaak, onder invloed van dit spanningsgedrag vanuit de houtskeletbouwconstructie en droging van de gipsvezelplaten, dat er scheurvorming en onthechting aan één zijde van de hoekbeschermingsprofielen ontstaat. En met name langs de flens van het profiel dat in het verlengde van het wandoppervlak is gesitueerd (dus niet aan de zijde van de neggekanten, waar ter plaatse nog wel eens een betere, lees: vochtbestendiger, beplatingsmateriaal is/werd toegepast).

Scheurvorming huidige detail neggekant HSB element.

De oorzaak tot het ontstaan van scheuren en het ogenschijnlijk losdrukken van de pleisterprofielen is de spanning die vanuit de HSB-constructie, en in geringe mate de gipsvezelplaten, op de pleisterlaag en pleisterprofielen wordt uitgeoefend. Deze spanning ontstaat, zoals eerder aangegeven, door het drogen en het daarop vervolgens krimpen van de HSB-constructie. Met name de houten staander (ook wel houten stijl genoemd) krimpt aanzienlijk. Deze houten staanders hebben veelal een afmeting van ongeveer 38mm x 140mm. De krachten die gedurende het drogingsproces van houten bouwdeelen optreden zijn meestal dermate groot, dat nagenoeg geen enkele afwerkmethode hiertegen bestand is.

Het krimpen in de richting van de 240mm is namelijk zeer groot. Hierdoor wordt de gehele wand enkele millimeters “dunner” maar de strook in de dagkant krimpt niet mee. Daardoor wordt het hoekprofiel dan ook enkele millimeters naar buiten gedrukt. Uiteindelijk komt het er op neer dat: Hoe vochtiger de bouw en het HSB-element, hoe groter de uitzetting van het hout en hoe groter de krimp en de daaruit voortvloeiende schades aan hierop aangebrachte afwerkingen!

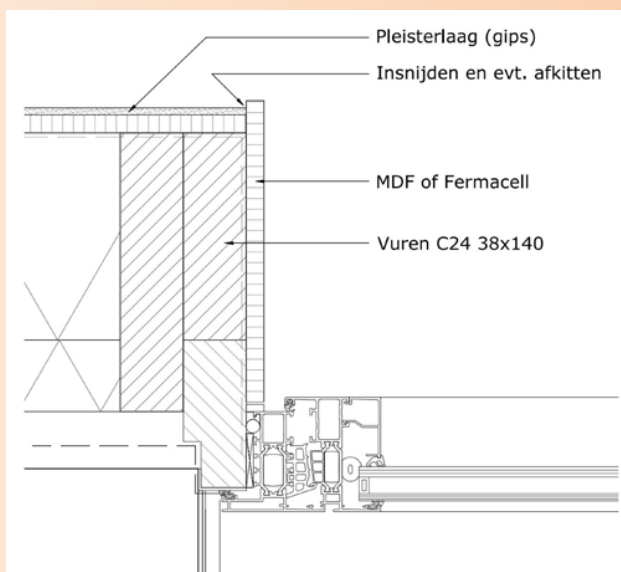
Advies detail neggekant HSB element.

In het geval van nieuwe projecten adviseren wij het toepassen van gegrondeerde houten stroken in de neggekanten (watervast multitplex of MDF), of een sterke gipsvezelplaat, waarbij deze wandbeplating zonder openstaande naden tegen de houten neggekant betimmering aansluit. Dit betekent dat de houten neggekant betimmering na afwerking van het wandoppervlak tot circa 5 tot 10 mm buiten de hoeken uit-/doorsteekt. Het stukadoorswerk dient dan op de aansluiting met de neggekant betimmering te worden ingesneden of te worden voorzien van een stucstopprofiel (met kitafdichting).
